**Abschlussbericht zum Projekt:  
„Barrierefreie Naherholung im Regionalpark  
Rosengarten“**

„Barrierefreie Naherholung im Regionalpark Rosengarten“

Stadt Buchholz in der Nordheide

Tourismus für Alle Deutschland e.V.

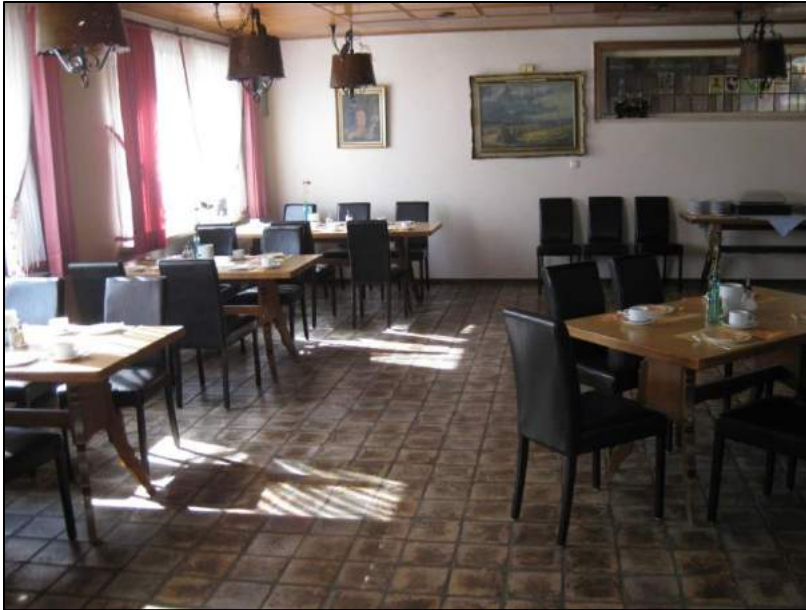
Das Restaurant, ein öffentliches Behinderten-WC sowie der Veranstaltungsraum befinden sich im Erdgeschoss. Alle relevanten Bereiche sind ebenerdig und gut zugänglich. Das Restaurant verfügt über einen Außen- und Innenbereich. Der Innenbereich verfügt über 20 Tische mit circa 80 Sitzplätzen. Zehn Tische sind unterfahrbar.

**Abbildung 5: Restaurantbereich Böttchers Gasthaus  
(Foto: Düren 2014)**

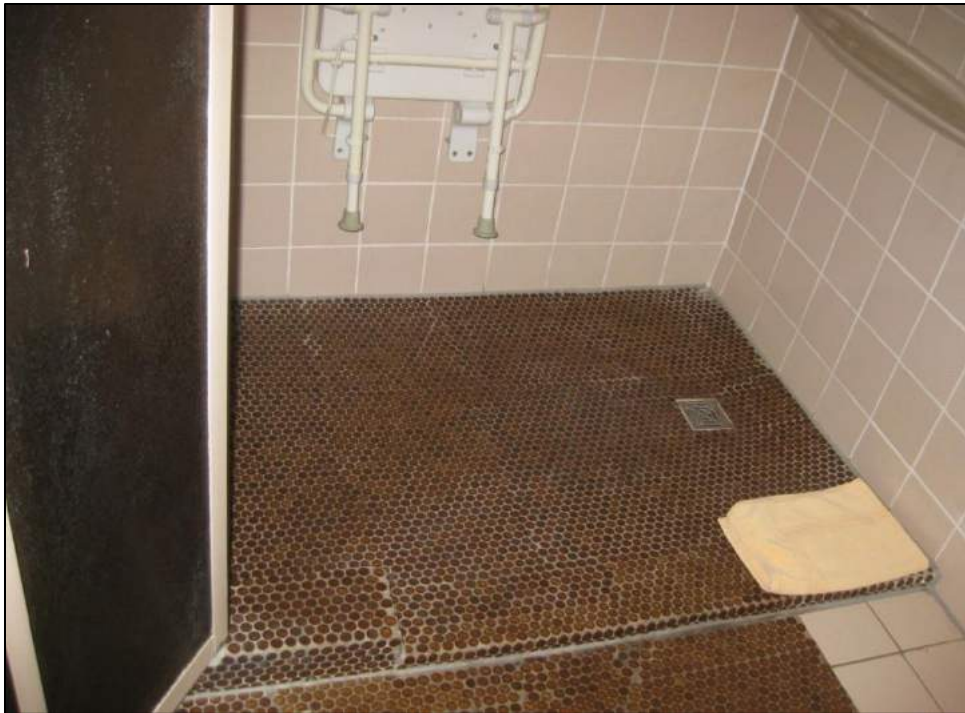
Das barrierefreie Zimmer „Utkiek“ ist über eine Treppe oder über einen Treppenlift erreichbar. Im Zimmer sind genügend Bewegungsflächen vorhanden. Steckdosen befinden sich nahe dem Bett. Ein Fernseher mit Videotext ist ebenfalls vorhanden. Der Sanitärraum vom Zimmer „Utkiek“ verfügt über einen festinstallierten Haltegriff. Die Dusche ist nicht ebenerdig. Der Höhenunterschied zwischen der Oberkante der Duschwanne und dem angrenzenden Bodenbelag beträgt 3 cm. Ein Duschstuhl steht zur Verfügung (siehe Abbildung 6).

**Abbildung 6: Dusche im Sanitärraum vom Zimmer "Utkiek"**  
(Foto: Düren 2014)

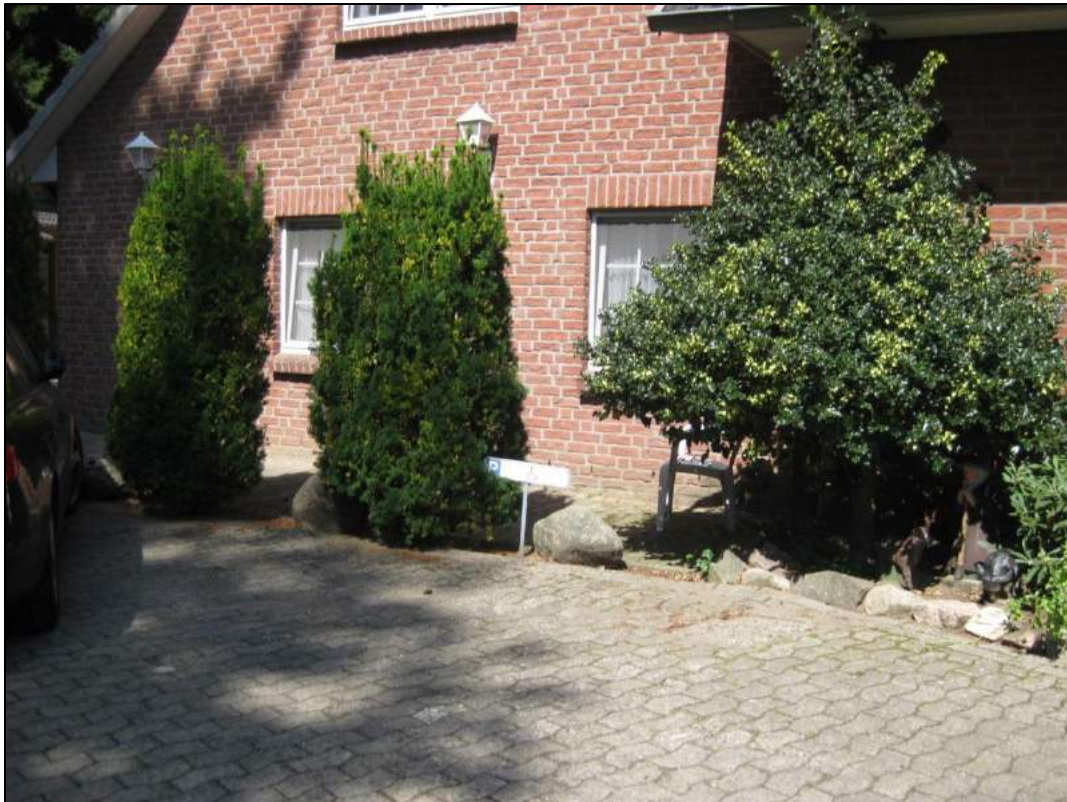
**Abbildung 7: Behinderten - PKW - Stellplatz vor dem Hoteleingang Ferien auf der Heid (Foto: Düren 2014)**

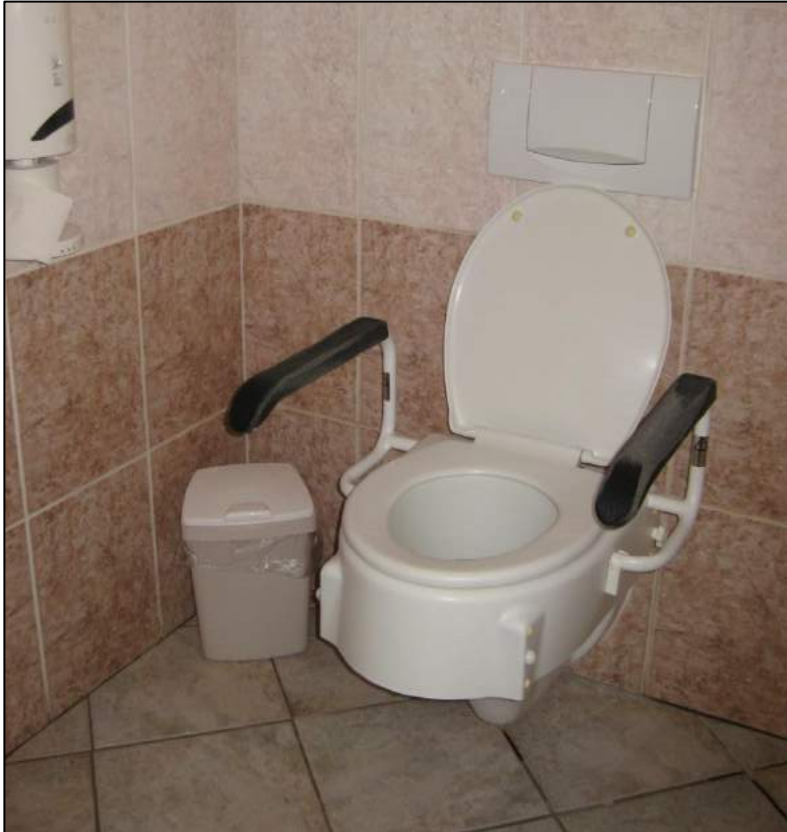
Eine Toilettenkabine im Damen-WC verfügt über eine mobile Sitzerhöhung. Des Weiteren gibt es Armlehnen rechts und links vom WC (siehe Abbildung 8). Ein Wickeltisch ist vorhanden.

**Abbildung 8: Toilettenkabine im Damen - WC mit mobiler Sitzerrhöhung im Restaurant Appelbeck am See (Foto: Düren 2014)**

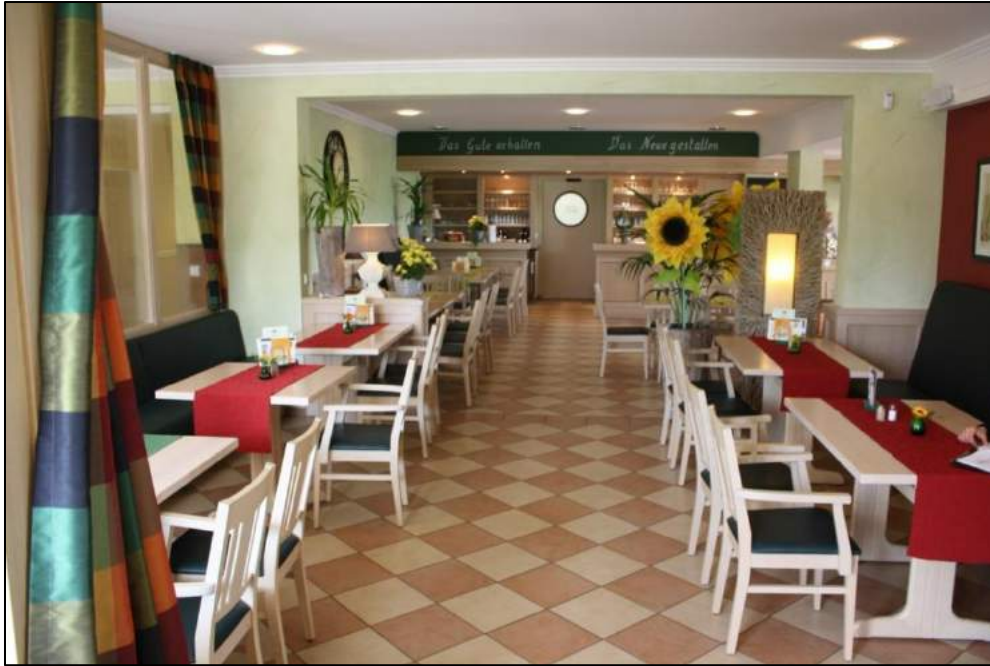
Die Tische im Restaurant sind unterfahrbar (siehe Abbildung 9). Die Speisekarte ist schnörkellos und kontrastreich gestaltet.

**Abbildung 9: Restaurantbereich Hotel Oelkers Restaurant  
(Foto: Düren 2014)**

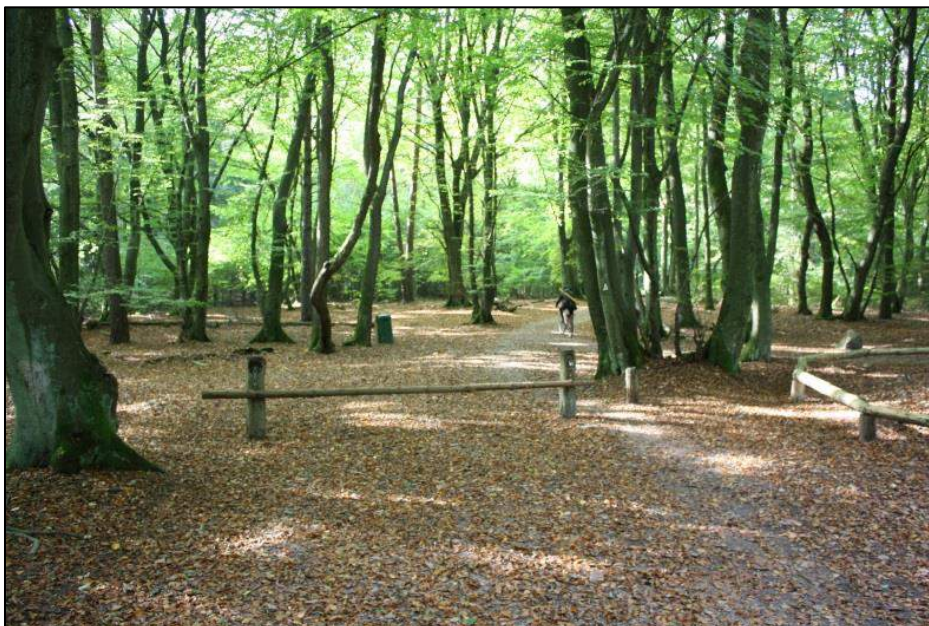
Der Archäologische Wanderpfad Fischbeker Heide ist ein vier Kilometer langer Rundwanderweg, welcher an elf Stationen über Begräbnisstätten früherer Epochen informiert. Der Wanderpfad ist am besten über den Parkplatz vor dem Naturschutz- Informationshaus Schafstall zu erreichen. Von dort sind es circa 1,5 km zum Wanderpfad. An manchen Punkten ist der Wanderpfad ausgeschildert, ein durchgängiges Leitsystem ist allerdings nicht vorhanden (siehe Tabelle 15). Daher ist der Rundweg für Gäste, die den Weg zum ersten Mal besuchen, schwierig zu finden. Auf Anfrage können Führungen gebucht werden. Sanitäreanlagen gibt es nur im 1,5 km entfernten Naturschutz- Informationshaus, die dort während der Öffnungszeiten genutzt werden können. Entlang des Rundweges sind Steigungen vorhanden. Der Bodenbelag besteht aus Waldweg (siehe Abbildung 11) und ist an manchen Stellen nicht rutschticher. Vor allen bei starken Regenfällen kann der Weg durch die nur leichte Befestigung und auf dem Boden liegendes Laub sehr rutschig werden. Entlang des Rundweges sind keine Sitzmöglichkeiten vorhanden.

**Abbildung 11: Wegeabschnitt am Archäologischen Wanderpfad Fischbeker Heide (Foto: Düren 2014)**

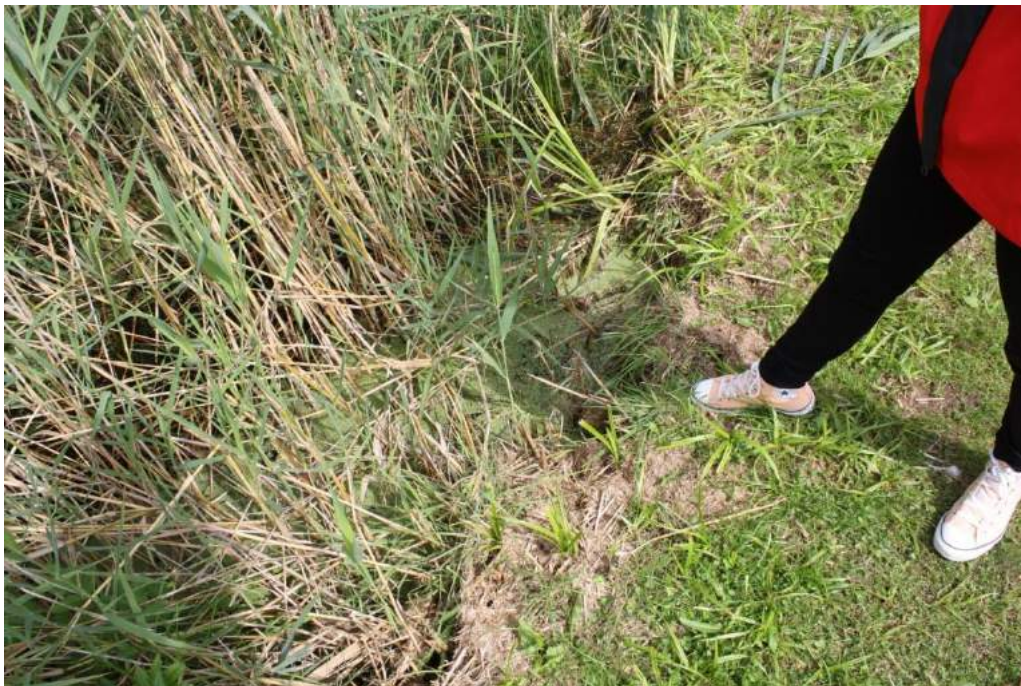
Beide Wege sind von der Oberflächenbeschaffenheit (naturbelassener Boden, Wiese) rutschig und daher schwer begeh- oder befahrbar. Entlang des Appelbecker Sees sind Steigungen und Böschungen vorhanden (siehe Abbildung 12), die nicht entsprechend gekennzeichnet sind. Sitzgelegenheiten im Außenbereich entlang der Wanderwege sind vorhanden.

**Abbildung 12: Böschung am Rundwanderweg entlang des Appelbeck Sees Wanderpfades (Foto: Düren 2014)**

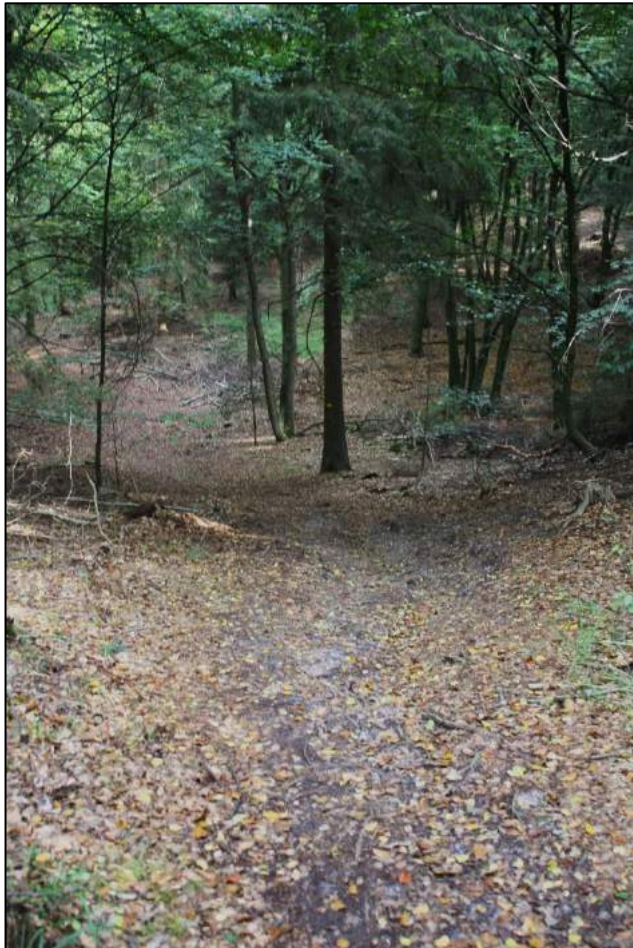
Dabei ist der Rundweg nur auf einem Teilabschnitt empfehlenswert. Zur barrierefreien Nutzung bietet sich nur der linke Teil des Weges an (Verbindung zwischen den beiden Bushaltestellen). Auf der rechten Seite befinden sich enge Wege mit großen Steinen und Geröll sowie Steigungen von bis zu 40 % (siehe Abbildung 13).

**Abbildung 13: Wanderweg W2 rechts vom Wildpark mit Steigungen (Foto: Suthe 2014)**

Der Bodenbelag ist überwiegend gut begeh- und befahrbar, jedoch sind mehrere Steigungen /Gefälle von max. 14,5 % Längsneigung vorhanden (siehe Tabelle 17).

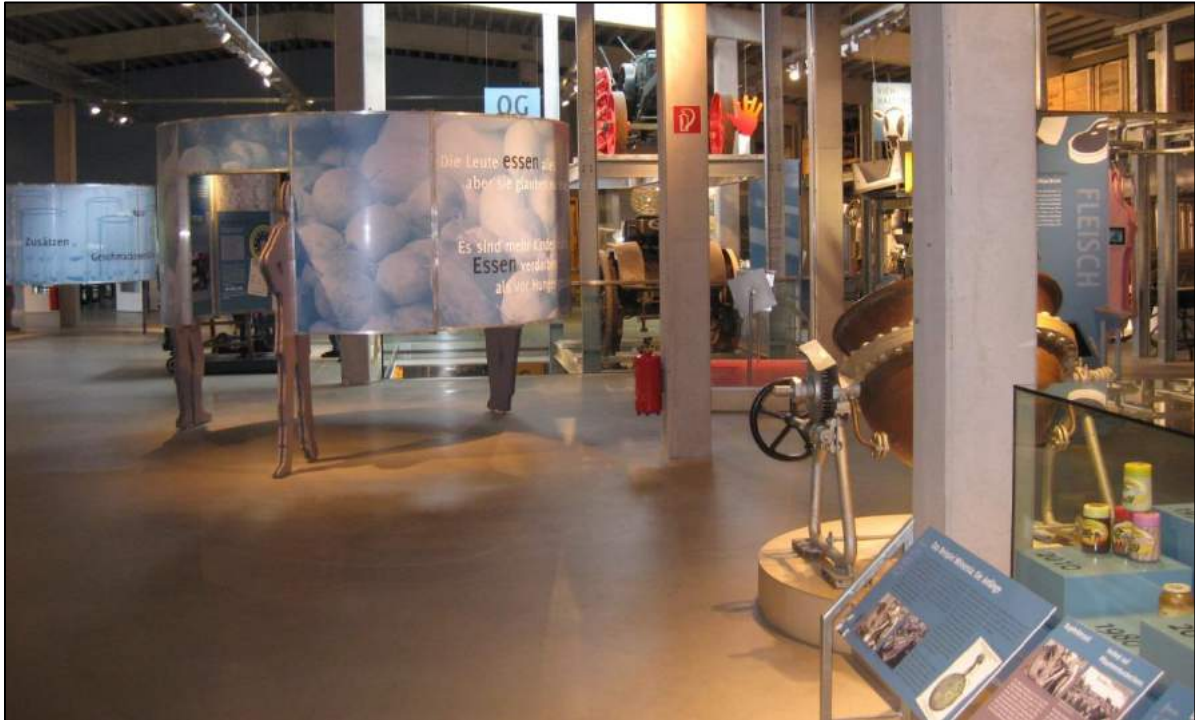
Das Agrarium (Gebäude 1) ist circa 100 m vom Haupteingang entfernt. Das Agrarium erklärt auf drei Ausstellungsebenen die heutige Herstellung von Lebensmitteln unter dem Motto „Ernährung und Landschaft gestern, heute und morgen“ (siehe Abbildung 14). Alle drei Ebenen sind ebenerdig über einen Aufzug erreichbar. Die Exponate sind im Sitzen und Stehen einsehbar. Es gibt

jeweils ein Behinderten-WC im Unter- und Obergeschoss. Diese sind baugleich. Auf der linken und rechten Seite vom WC gibt es klappbare Haltegriffe. Das Waschbecken ist unterfahrbar. Der Spiegel ist im Sitzen und Stehen einsehbar. Eine Notrufschnur ist ebenfalls vorhanden.

**Abbildung 14: Agrarium im Freilichtmuseum Kiekeberg  
(Foto: Düren 2014)**

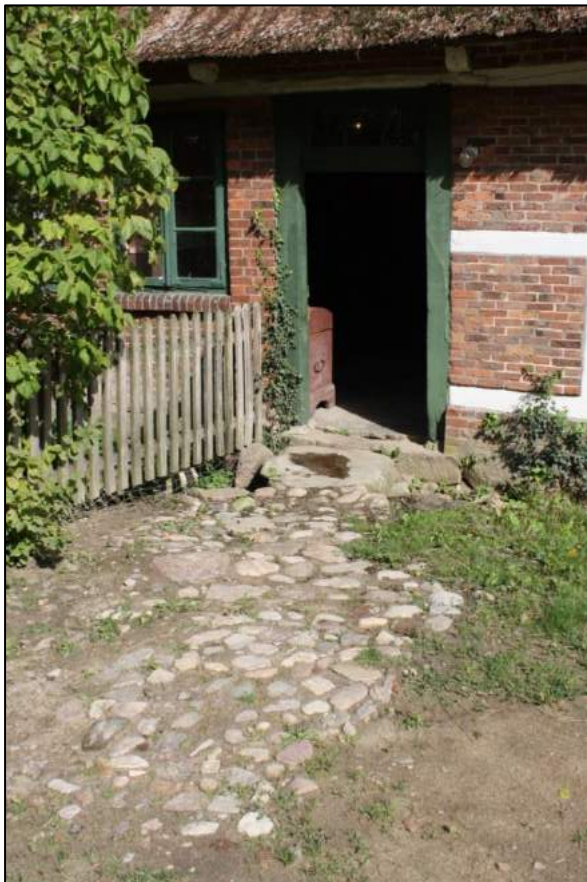
Das Hauptausstellungsgebäude ist der Bauernhof. Der Bauernhof gibt einen Einblick über die Wohnverhältnisse im 16. Jahrhundert. Der Zugang zum Bauernhof erfolgt stufenlos bzw. mit Hilfe einer Rampe (siehe Abbildung 15). Allerdings besteht der Weg aus Kopfsteinpflaster und ist daher schlecht begeh- und befahrbar. Der Bauernhof verfügt über fünf Zimmer. Der Zugang erfolgt über jeweils eine Stufe.

**Abbildung 15: Eingangsbereich vom Hauptgebäude Museumsbauernhof Wennerstorf (Foto: Düren 2014)**

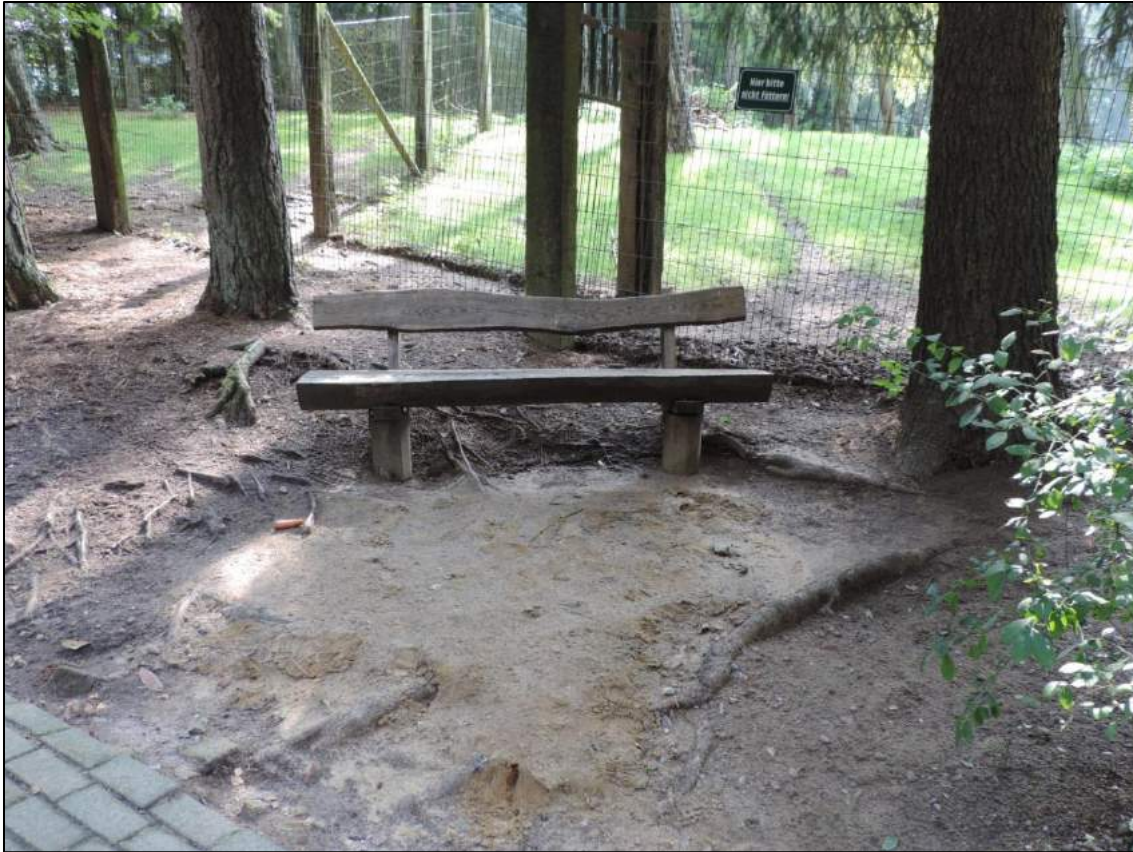
Auf dem Gelände gibt es einen beschriebenen und ausgewiesenen Rundgang. Dieser ist ca. 1 km lang und führt die Gäste an unterschiedlichen Gehegen vorbei. Der Bodenbelag ist dabei für Menschen mit Mobilitätsbeeinträchtigung und Rollstuhlfahrer überwiegend begeh- und befahrbar. Einige Aussichtspunkte der Gehege sind dabei nicht zugänglich. Aufgrund seiner topografischen Lage am Kiekeberg sind auf dem Rundgang im Park verschiedene Steigungen vorhanden, die bis zu 27 % Längsneigung aufweisen können. Auf dem Rundweg sind Sitzgelegenheiten vorhanden, welche allerdings nicht immer direkt an den Weg angebunden sind (siehe Abbildung 16).

**Abbildung 16: Sitzgelegenheiten am Rundweg (Foto: Suthe 2014)**
